Transfer case og 4 wd styring

Aktuator C/K og Silverado

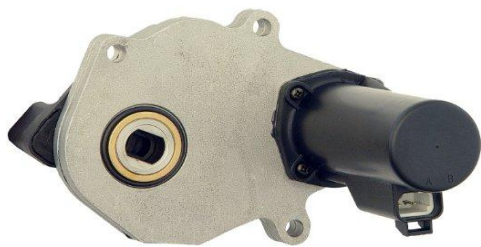
600-100 Original type, termisk.

Aktuatoren sitter på høyre side av framakselen og kobler inn/ut 4 hjuls trekk (Istedenfor frihjulsnav) Grunnen til dette problemet er at opp til midten av 1996 ble C/K serien levert med et termisk styrt innslag, altså et bimetall som blir varmet opp. Dette fungerte dårlig i kaldt vær, så GM sendte ut en bulletin om at de skulle bygge om til motor styrt. Det lot seg da ikke gjøre på 88-93 biler med 8 boltede hjul.

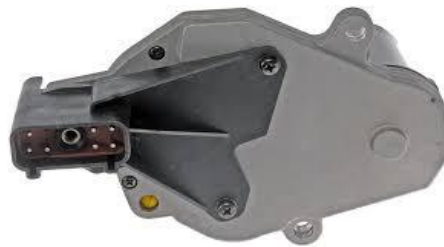
482421 Motor styrt
